**PRESENTATION DES RESULTATS DE L'ETUDE DES MAISONS  
 TEMOINS A LA MINE CANADIAN MALARTIC**

Pour le compte de la Mine Canadian Malartic et du CSCM

Par Thierry BERNARD  
 Docteur en Sciences de la Terre  
 Ingénieur Arts & Métiers

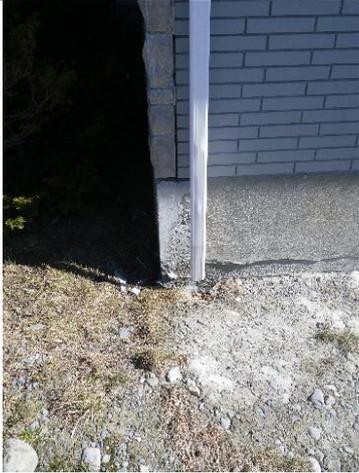
Zone	Description	Photos
Les eaux pluviales	<p>Il a été constaté que certaines descentes d'eaux pluviales ne sont pas raccordées à un drain et que les eaux se déversent en pied de façade.</p> <p>D'autres descentes sont raccordées à un drain mais il n'a pas pu être vérifié le fonctionnement global du drain périphérique (s'il existe).</p>

<p><u>Pied de descente d'eaux pluviales non raccordé</u></p>
Les fissures façade Est	<p>Des fissures sont présentes au niveau des linteaux des ouvertures qui donnent sur le sous-sol. Ces fissures sont verticales, traversantes et à mi-portée.</p> <p>Il est à noter l'absence de prolongation de la fissure dans le parement brique.</p>

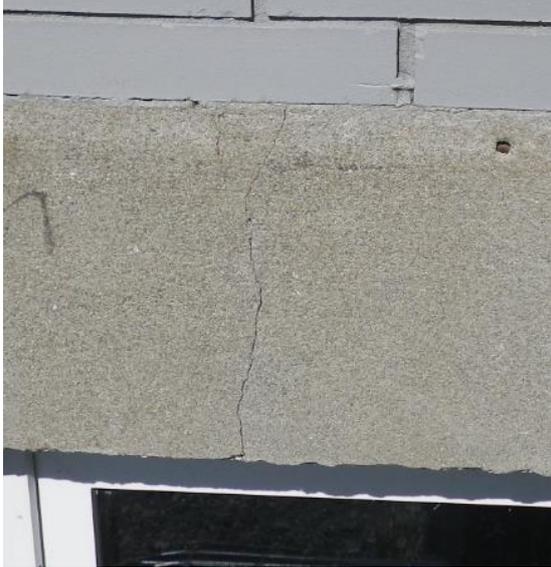
<p><u>Exemple de fissure dans un linteau de la façade</u> <u>SUD</u></p>

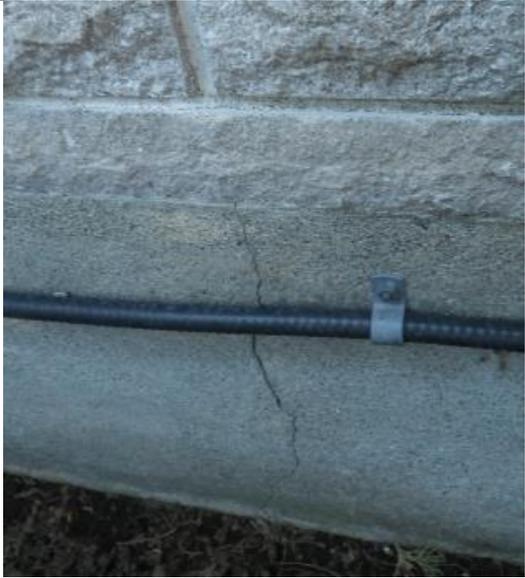
Zone	Description	Photos
Façade OUEST	<p>Une fissure verticale est visible dans la partie haute du sous-sol. Cette fissure est traversante car visible au niveau du voile intérieur du sous-sol.</p>

<p><i>Fissure visible depuis l'extérieur</i></p>
Façade NORD	<p>Au niveau de cette façade, 2 fissures sont visibles.</p> <p>Une fissuration en biais dans l'angle NORD/EST qui part depuis le sous-bassement en béton et remonte au niveau du parement pierre. La fissure suit préférentiellement les joints au niveau du parement.</p>

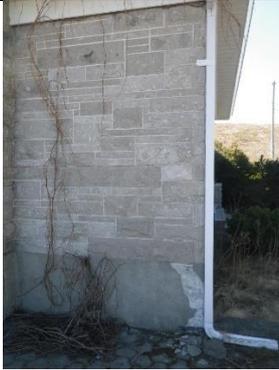
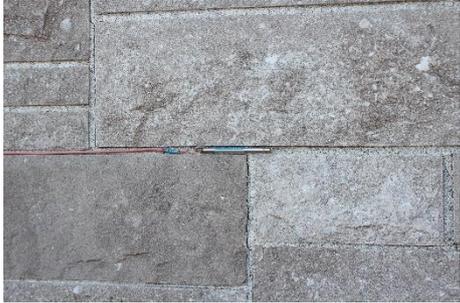
<p><i>Localisation de la fissure visible</i></p>

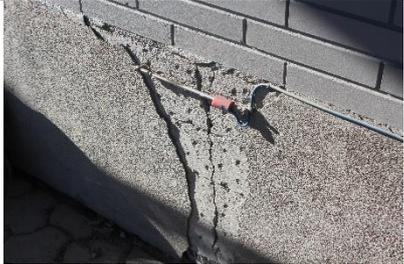
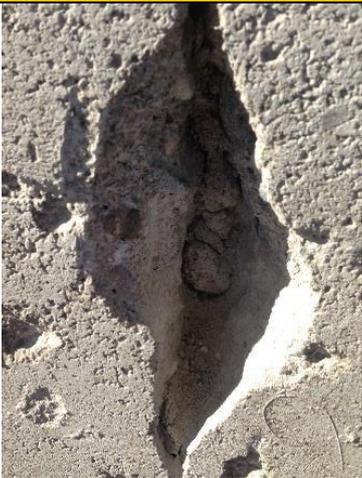
<p><i>Détail de la fissure visible</i></p>
Façade NORD	<p>L'autre est située dans la hauteur du soubassement au niveau de l'entrée. Elle est la fissure présentant</p>

<p><i>Détail de la fissure visible</i></p>

Zone	Description	Photos
	l'ouverture la plus importante.

<p data-bbox="858 734 1331 763"><i>Sondage réalisé au niveau de la fissure</i></p>
Façade SUD	RAS	
Intérieur	Description	Photos
Rez-de-chaussée	L'intérieur présente une fissure visible au niveau de la porte d'entrée principale sur le doublage de la façade	
Sous-sol	Les fissures présentes sont verticales sur la quasi-totalité de la hauteur du soubassement en béton.

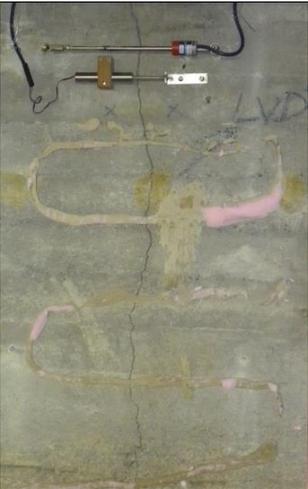
<p data-bbox="863 1630 1321 1659"><i>Exemple de fissure visible au sous-sol</i></p>
Le béton	Des essais ont été réalisés à l'aide d'un scléromètre afin d'estimer la résistance en compression du béton.

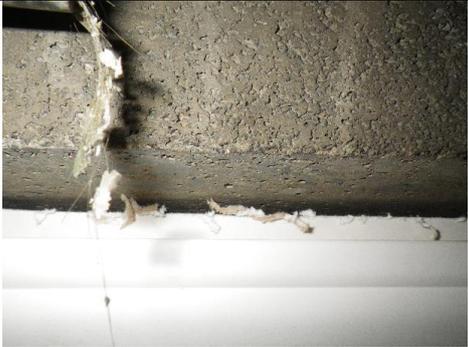
Zone	Description	Photos
	<p>La résistance moyenne obtenue sur les voiles périphériques est de 52 MPa.</p> <p>La résistance moyenne obtenue sur le voile de refend est de 55 MPa</p>	<p><u>Mesure de la résistance au scléromètre</u> <u>(chaque évaluation de la résistance se fait sur la base d'une cinquantaine de mesures)</u></p>
Les armatures	<p>Le voile de refend ne possède pas d'armature. Cela a été déduit du fait que l'ouverture dans ce voile, qui a été réalisée après la construction de la maison, ne laisse apparaître aucune armature.</p>

<p><u>Linteau sans armature apparente après sciage</u></p>
	<p>Des détections d'armatures ont été effectuées sur les voiles périphériques. Il n'a été détecté aucune armature dans les voiles.</p>

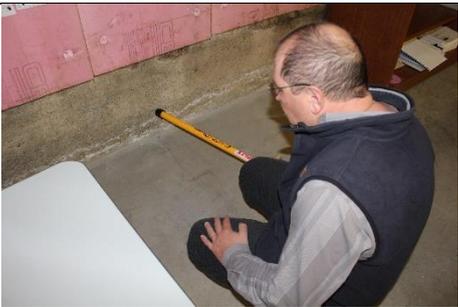
<p><u>Recherche d'armatures dans le béton</u></p>
Infiltrations	<p>En partie basse des voiles du sous-sol, il a été constaté la présence de traces d'infiltration d'eau et de calcite. Ces traces indiquent la présence d'eau à l'arrière des voiles périphériques de la façade</p>

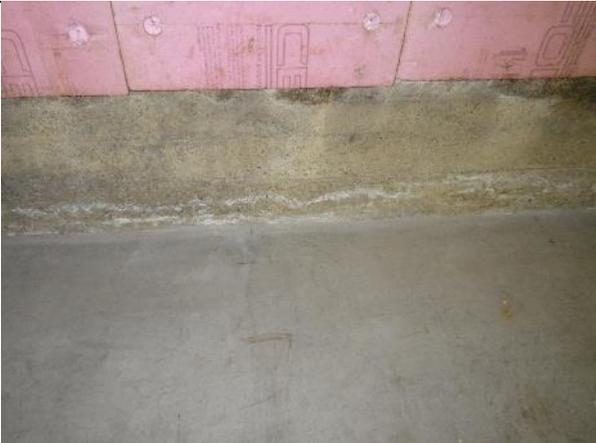
<p><u>Traces de calcite en partie basse du sous-bassement</u></p>

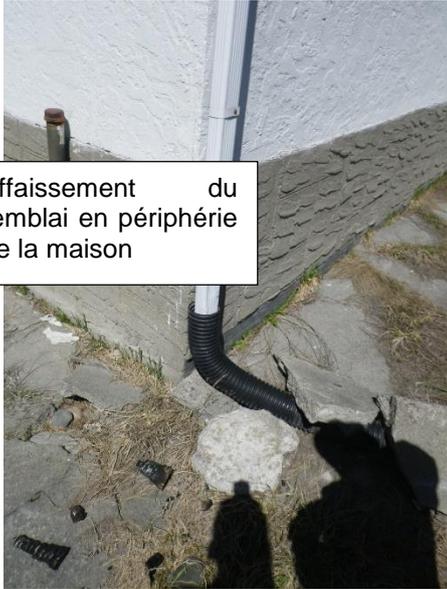
Zone	Description	Photos
<p>Les eaux pluviales</p>	<p>Il a été constaté que certaines descentes d'eaux pluviales ne sont pas raccordées à un drain et que les eaux se déversent en pied de façade.</p> <p>D'autres descentes sont raccordées à un drain mais il n'a pas pu être vérifié le fonctionnement global du drain périphérique (s'il existe).</p> <p>De plus, on constate que la présence d'eau à ce niveau-là a entraîné un affaissement du remblai périphérique de plusieurs centimètres</p>

<p><i>Pied de descente d'eaux pluviales non raccordé</i></p>
<p><b>Les fissures</b></p>	<p><b>De nombreuses fissures sont visibles sur les façades.</b></p>	
<p>Façade NORD (côté entrée)</p>	<p>Il n'a pas pu être constaté si ces fissures sont traversantes. Le doublage intérieur masque la partie structurelle.</p>

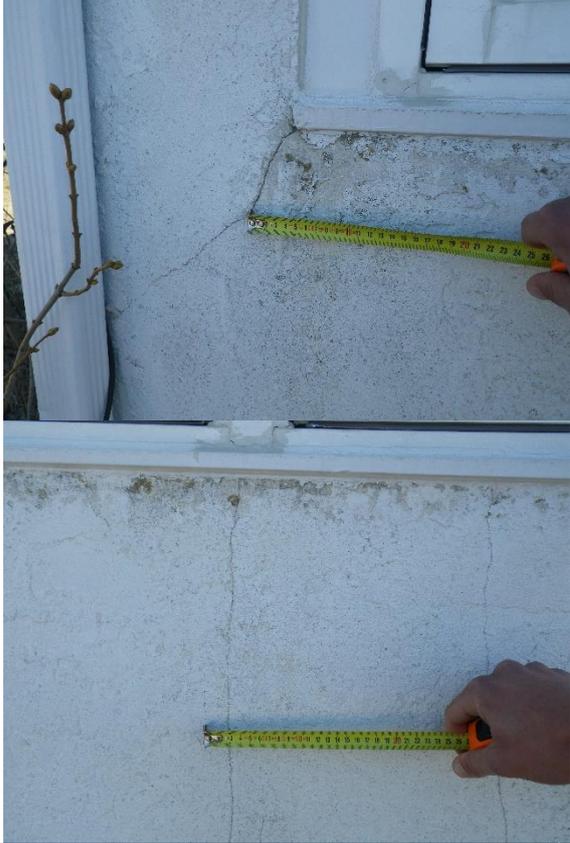
Zone	Description	Photos
		<i>Fissures de l'ordre du mm sur la façade NORD</i>
Façade OUEST	Le même type de fissure que sur la façade NORD (ouverture de l'ordre du mm) a été observé.

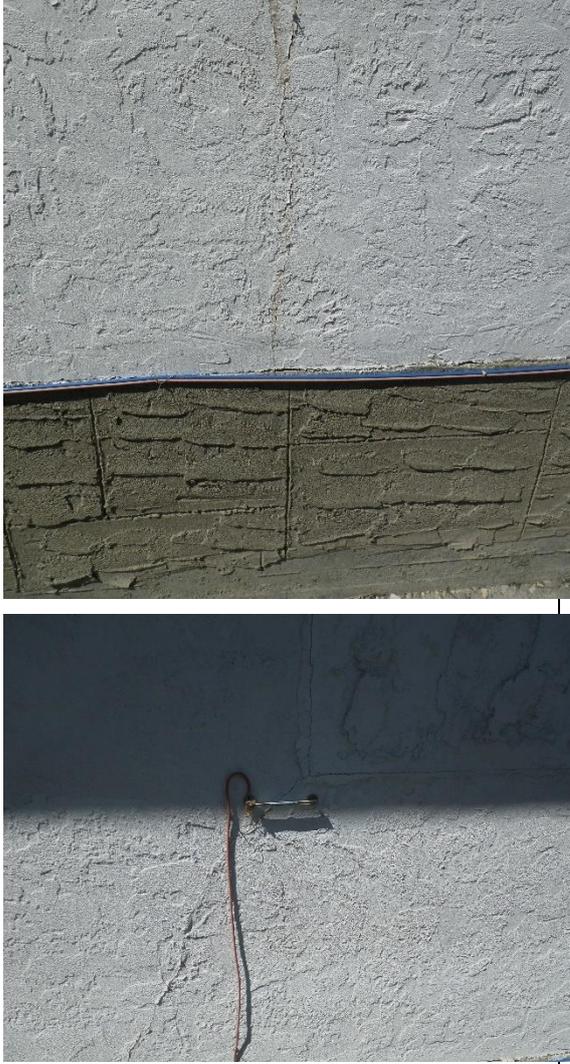
<p data-bbox="911 1402 1326 1435"><i>Fissures visibles depuis l'extérieur</i></p>
Façade SUD

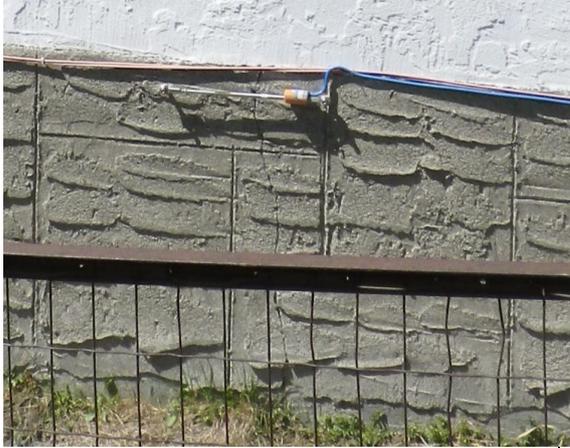
<p data-bbox="895 1917 1342 1951"><i>Fissures du soubassement côté SUD</i></p>

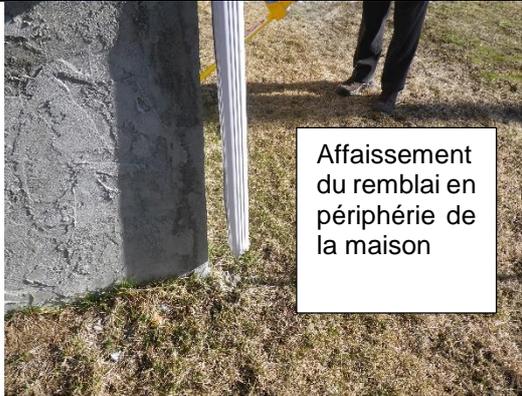
<p>Affaissement du remblai en périphérie de la maison</p> <p><i>Pied de descente d'eaux pluviales non raccordé</i></p>

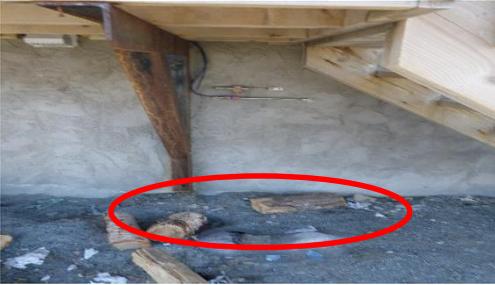
<p>Photo retirée par respect pour la vie privée des participants</p>
Façade NORD (côté entrée)	Cette façade ne possède pas de fissure apparente.	
Façade SUD	Cette façade ne possède pas de fissure apparente.	
Façade EST	La façade EST présente une fissure en dessous du plancher bois de la terrasse extérieure. Cette fissure possède une ouverture d'environ 0.1mm

<p><i>Localisation de la fissure</i></p>

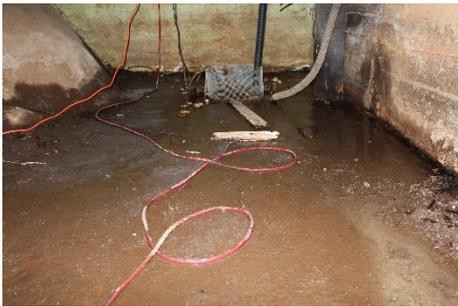
</div> <p data-bbox="871 1037 1329 1070"><i>Présence d'eau dans le vide sanitaire</i></p>

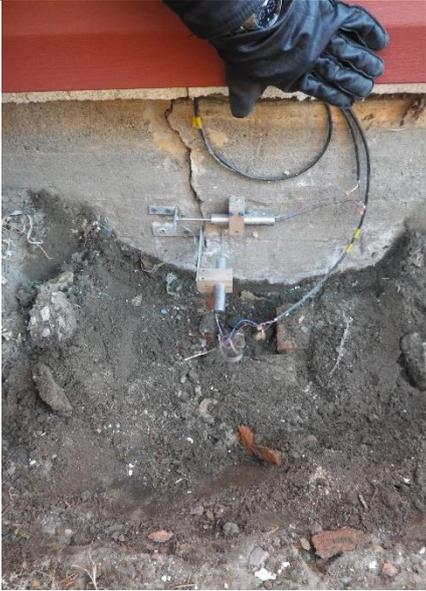
<p><i>Fissures de l'ordre de plusieurs mm avec désaffleur</i></p>
Vide Sanitaire	Lors de l'inspection du vide sanitaire, il a été détecté la présence d'une poutre bois qui est en appui sur la fondation au niveau de cette fissure.

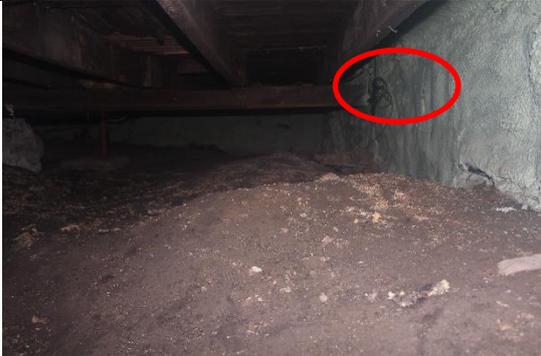
<p><i>Vue de l'appui de la poutre bois au droit de la fissure</i></p>
Façade SUD

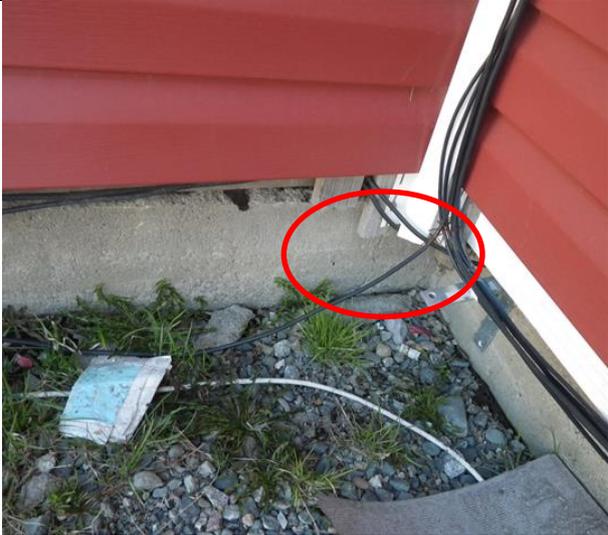
<p><i>Fissures visibles depuis l'extérieur dans l'angle rentrant de la façade SUD</i></p>

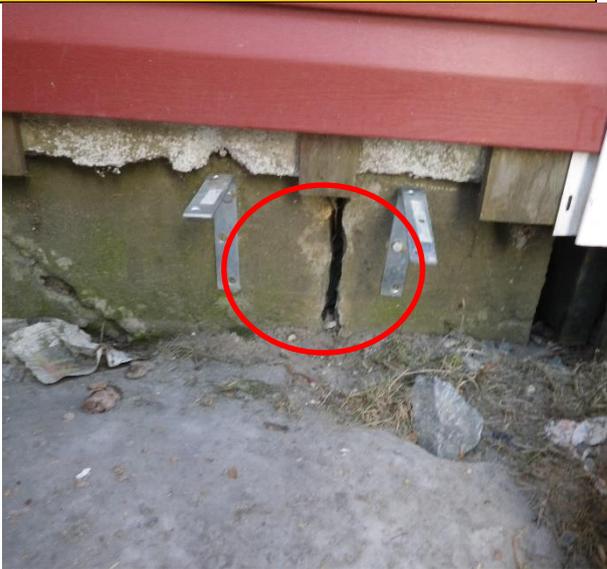
<p><i>Fissures de l'ordre du cm au niveau du soubassement</i></p>
Intérieur	Description	Photos
Rez de chaussée	<p>Aucune fissure structurelle sur les faces intérieures n'est visible compte tenu de la présence d'un doublage généralisé du type lambris. Une fissure a été instrumentée mais au niveau d'une cloison comportant une ouverture.</p>

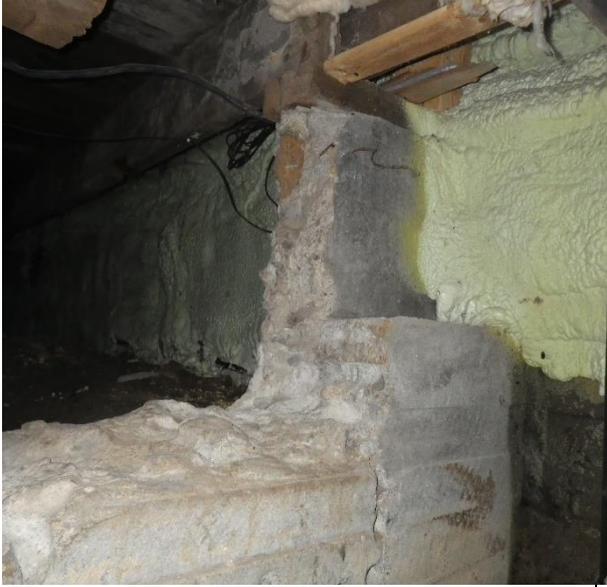
<p><u>Mesure de la résistance du béton au scléromètre</u></p>
<p>Les armatures</p>	<p>Les murets ne comportent pas d'armature sur les zones accessibles testées.</p> <p>De plus, une partie du muret de refend a été démolie afin de permettre le passage d'un vide sanitaire à l'autre et aucune armature n'est visible sur le tableau de l'ouverture.</p>

<p><u>Absence d'armature dans le tableau de l'ouverture</u></p>
