**PRESENTATION DES RESULTATS DE L'ETUDE DES MAISONS  
 TEMOINS A LA MINE CANADIAN MALARTIC**

Pour le compte de la Mine Canadian Malartic et du CSCM

Par Thierry BERNARD  
 Docteur en Sciences de la Terre  
 Ingénieur Arts & Métiers

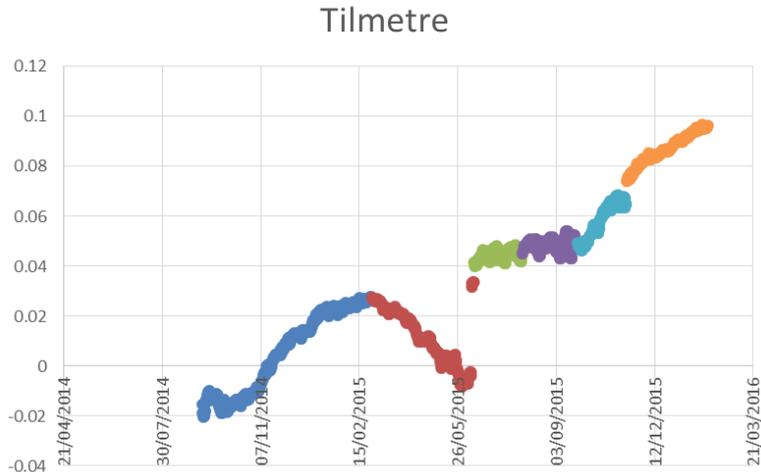
Figure 7 : Exemple de mesure d'angle au Tilt-mètre

On notera les valeurs extrêmement faible (<0.1 °) mesurées

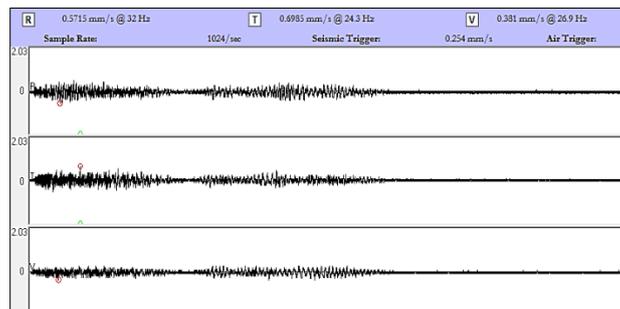
Figure 9 : Vibrations mesurées dans le sol

L’exemple ci-dessous (figure 9) montre le signal sismique mesuré dans le sol à l’angle d’une habitation. Le niveau de vibration au niveau des fondations est de 0.57 mm/s. Mesuré sur un capteur placé sur un revêtement de placage de la même habitation, le niveau atteint 1.7 mm/s et on note les oscillations au rythme des modes propres de la cloison (cercle rouge).

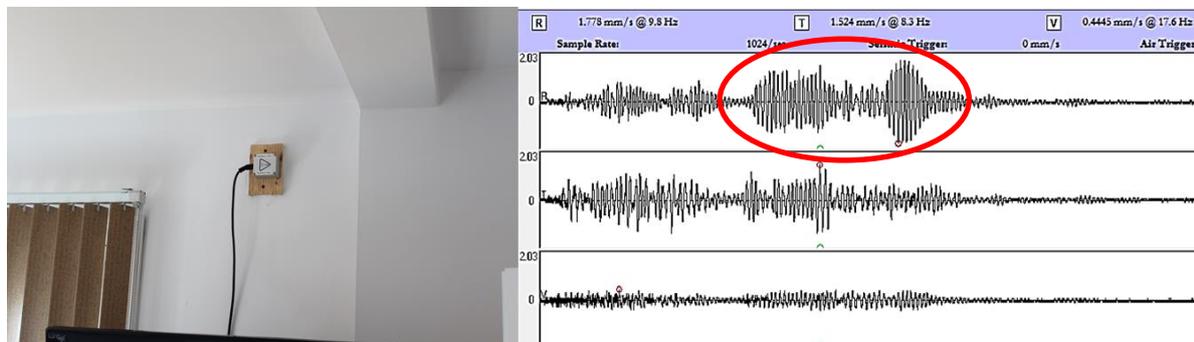
Figure 10 : Vibrations mesurées sur un revêtement en placage

Quant aux données sismiques, seuls les géophones installés dans le sol ou sur les fondations seront pris en compte dans l’analyse. Ceux montés sur des supports bois sur des cloisons d’habillage non structurale ne sont pas utilisables en tant que tels pour l’analyse des désordres structuraux car ils mesurent les vibrations libres des cloisons (voir exemple figure 10)

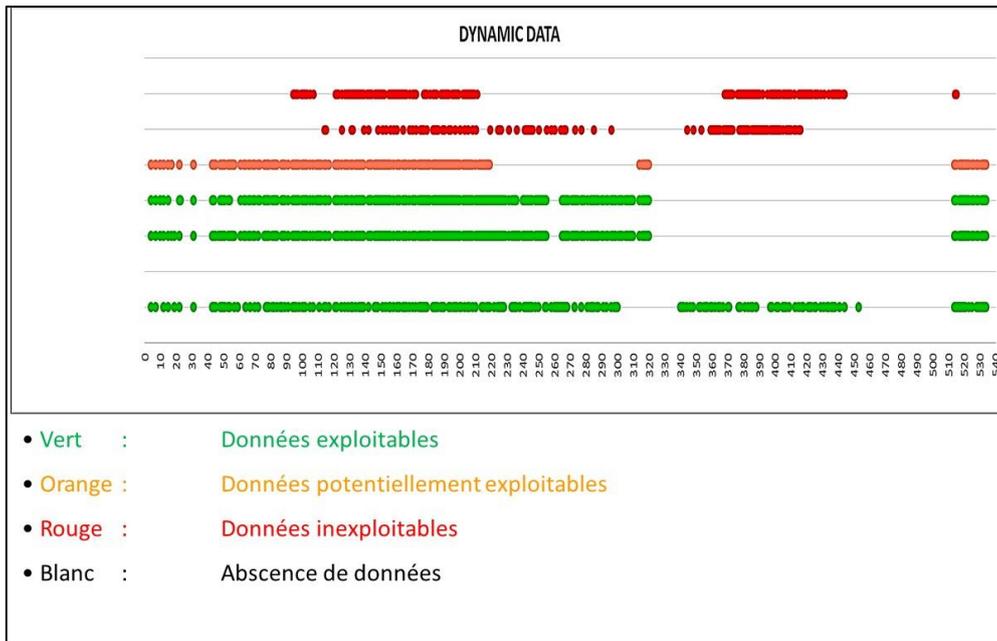
Figure 13 : Qualité des données dynamiques

Pour les données dynamiques certains enregistrements (en rouge) ne possèdent pas un taux d'échantillonnage satisfaisant pour être exploitable, elles ne seront pas prises en compte dans l'analyse.

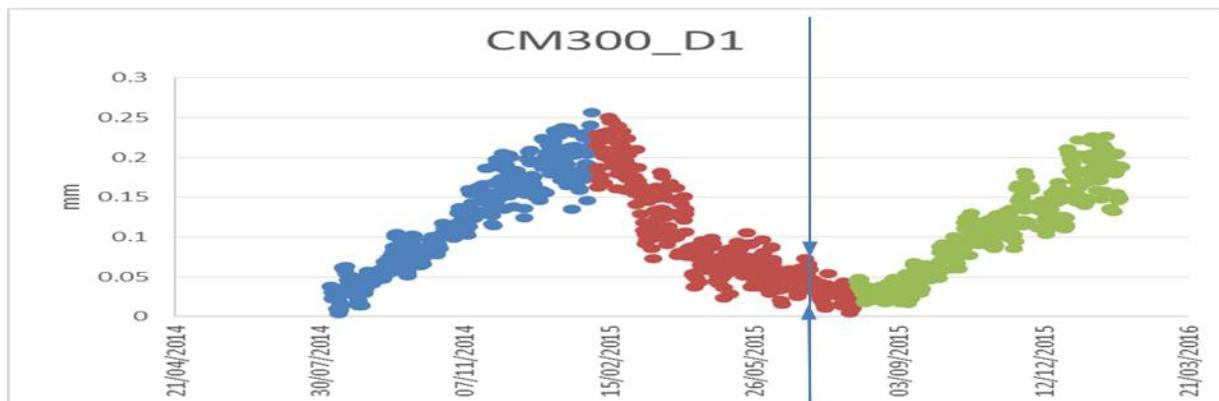
Figure 15 : Exemple de données statiques

Dans l'exemple figure 15, on notera que l'ouverture de la fissure évolue de quasiment 0 millimètre à 2.5/10 de millimètre en fonction des saisons. En juillet 2015 l'ouverture de la fissure est revenue à quasiment zéro comme en Juillet 2014 après être passé par un maximum en janvier 2014.

Sur le graphique figure 15 on notera qu'en plus de l'évolution liée aux saisons, il existe une évolution de l'ouverture de la fissure liée au cycle nuit / jour.

Ce type de comportement est visible sur tous les extensomètres installés dans toutes les habitations et traduit le comportement de la fissure en fonction des conditions climatiques et en particulier de la température.

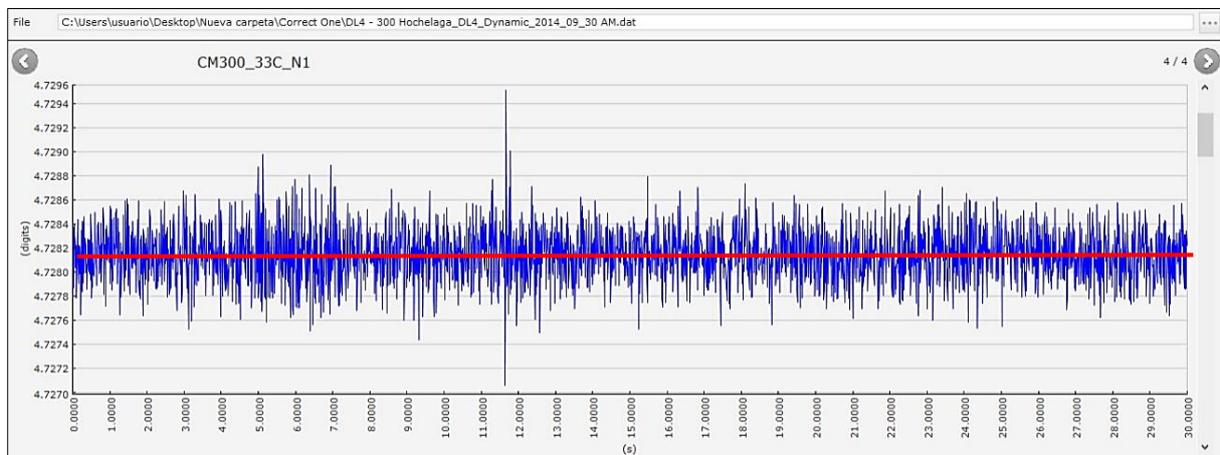
Figure 16 : vibration d'une fissure sans évolution

C'est le cas de l'enregistrement ci-dessous (figure 16). La vibration du tir de mines fait uniquement vibrer la fissure et son ouverture moyenne (ligne rouge) n'évolue pas au cours du temps. Les vibrations de ce tir de mines n'ont aucune influence sur la fissure.

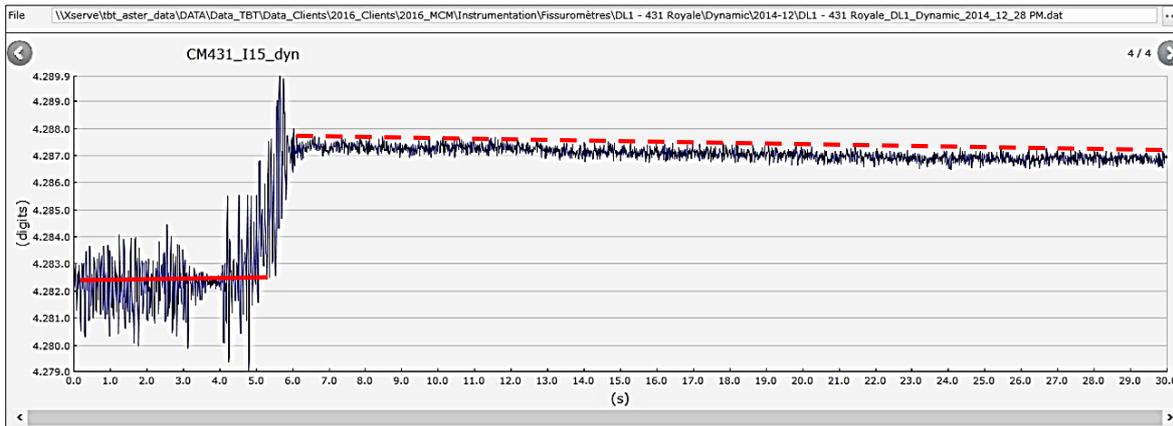
Figure 17 : Exemple de vibration d'une fissure évolution simple

Dans certains cas (figure 17) pendant la vibration du tir, l'ouverture moyenne de la fissure change de valeur. On notera que le saut, bien que nettement visible sur le graphique, représente une variation de 5 microns (millième de millimètres). De plus

cette ouverture va se résorber au fil du temps (pente décroissante en rouge pointillé sur la figure 17) pour revenir à sa valeur initiale que l'on retrouvera dans les valeurs statiques.

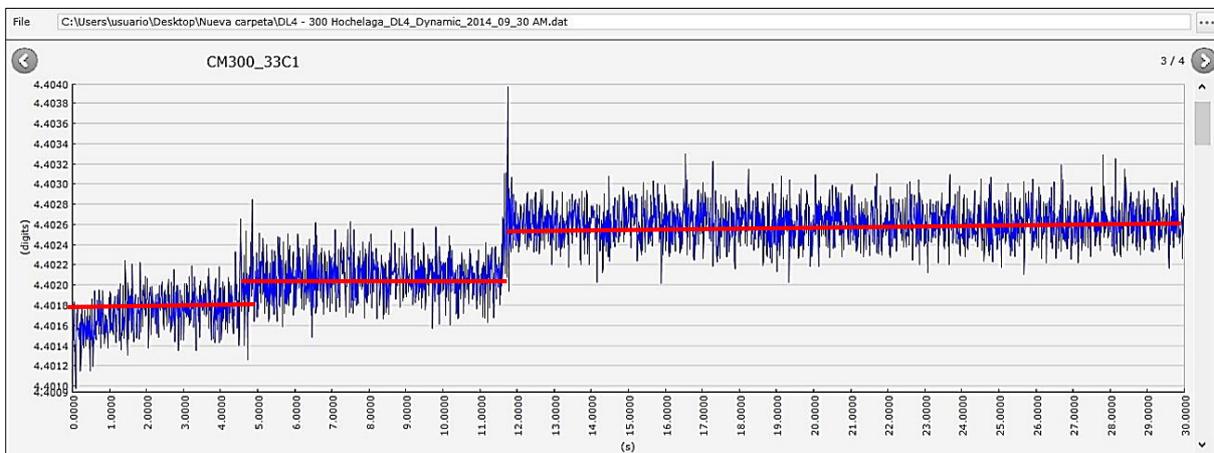
Figure 18 : Exemple de vibration d'une fissure évolutions multiples

Dans l'exemple ci-dessous (figure 18), on notera plusieurs évolutions successives de la valeur moyenne de l'ouverture, les sauts sont dus à plusieurs tirs de mines effectués à la suite. De la même manière que sur la figure 17, l'évolution de l'ouverture de la fissure est de 6 microns (millièmes de millimètres), ce qui est insignifiant.

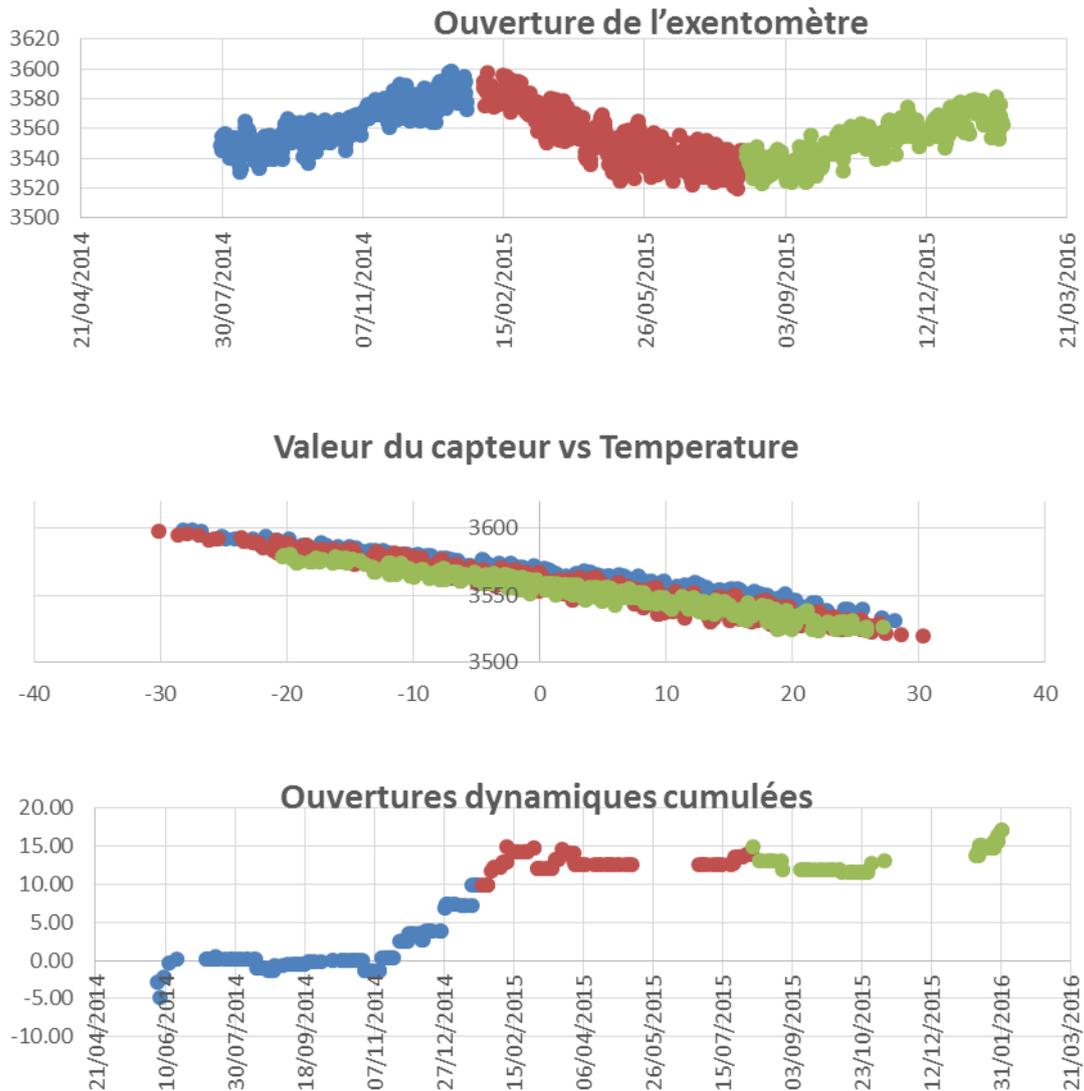
Figure 21 : Exemple d'analyse entre ouverture dynamique cumulée / ouverture statique

Dans l'exemple ci-dessous (figure 21) il y a 3 graphiques. Celui du haut représente l'ouverture statique de la fissure en fonction du temps. Une couleur arbitraire a été attribuée en fonction des cycles visibles d'ouverture (montée) ou de fermeture (descente) de la fissure.

Le deuxième graphique illustre la corrélation de l'ouverture de la fissure avec la température, qui est parfaitement linéaire, c'est-à-dire que la fissure se dilate et se contracte uniquement en fonction des variations de température. Les couleurs du graphique précédent sont reportées sur les points en fonctions des dates. On notera qu'il n'y a aucune anomalie visible.

Le troisième graphique illustre l'ouverture dynamique cumulée de la fissure en fonction du temps. Les mêmes couleurs sont reportées sur la graphique. On notera qu'il n'existe aucune corrélation entre les valeurs dynamiques cumulées et les valeurs statiques parfaitement linéaires.

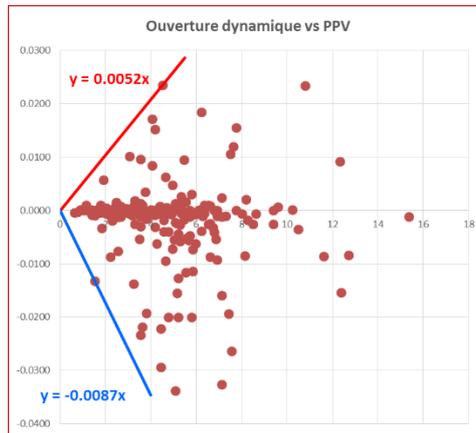
Figure 22 : Exemple de corrélation ouverture dynamique / PPV

Sur ce graphique on voit très nettement que l'ensemble des points se situe dans un cône décrivant la relation ouverture dynamique de la fissure en fonction du niveau de vibration. L'ouverture dynamique maximale croît avec le niveau de vibration.

La droite rouge représente la droite enveloppe (des valeurs positives) traduisant la relation : ouverture dynamique maximale de la fissure par rapport au PPV.

La droite bleue représente la droite enveloppe (des valeurs négatives) traduisant la relation : fermeture dynamique maximale de la fissure par rapport au PPV.

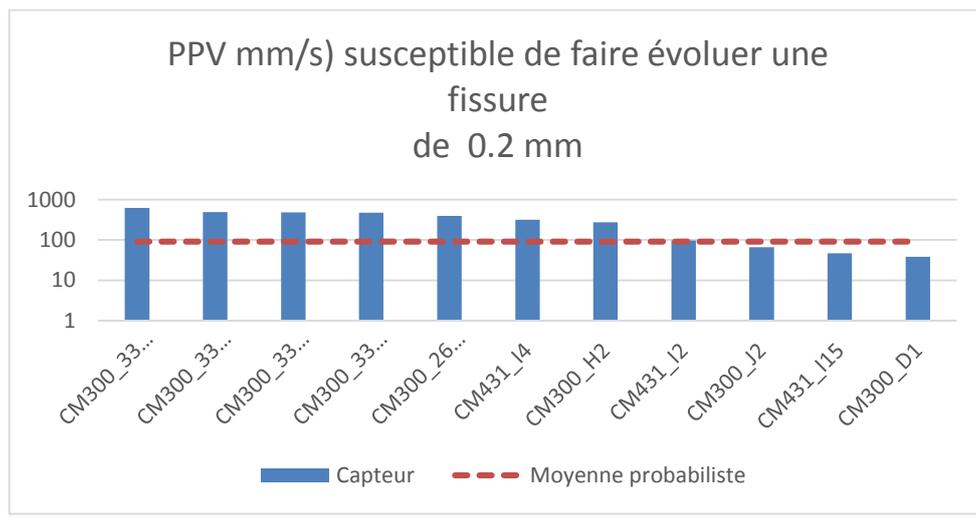
Figure 23 : PPV susceptible de faire évoluer une fissure de 0.2 mm

En prenant comme hypothèse que cette relation (ouverture dynamique de fissure / niveau de vibrations) continue d'être linéaire pour des valeurs supérieures du niveau de vibration, il est possible, pour chaque fissure d'extrapoler le niveau de vibration qui conduirait à une ouverture dynamique de 0.2 millimètre (0.2 de millimètre représentant une valeur moyenne couramment citée dans la littérature comme étant un seuil significatif d'évolution d'une fissure). Cette valeur est prise comme hypothèse d'un seuil faisant évoluer la fissure en dynamique hors du domaine élastique et de manière permanente.

**ATTENTION : ces valeurs non rien à voir avec le niveau de vibration susceptible de créer une nouvelle fissure dans un matériau sain. Pour ce faire il faudrait atteindre la limite à la rupture en traction ce qui pour un béton de résistance en compression moyenne de 40 Mpa et une densité de 2.4 se situe vers 4 000 mm/s.**

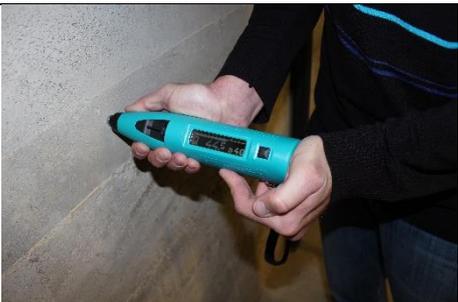
<p data-bbox="863 1630 1321 1659"><i>Exemple de fissure visible au sous-sol</i></p>
Le béton	Des essais ont été réalisés à l'aide d'un scléromètre afin d'estimer la résistance en compression du béton.

Zone	Description	Photos
	<p>La résistance moyenne obtenue sur les voiles périphériques est de 52 MPa.</p> <p>La résistance moyenne obtenue sur le voile de refend est de 55 MPa</p>	<p><u>Mesure de la résistance au scléromètre</u> <u>(chaque évaluation de la résistance se fait sur la base d'une cinquantaine de mesures)</u></p>
Les armatures	<p>Le voile de refend ne possède pas d'armature. Cela a été déduit du fait que l'ouverture dans ce voile, qui a été réalisée après la construction de la maison, ne laisse apparaître aucune armature.</p>

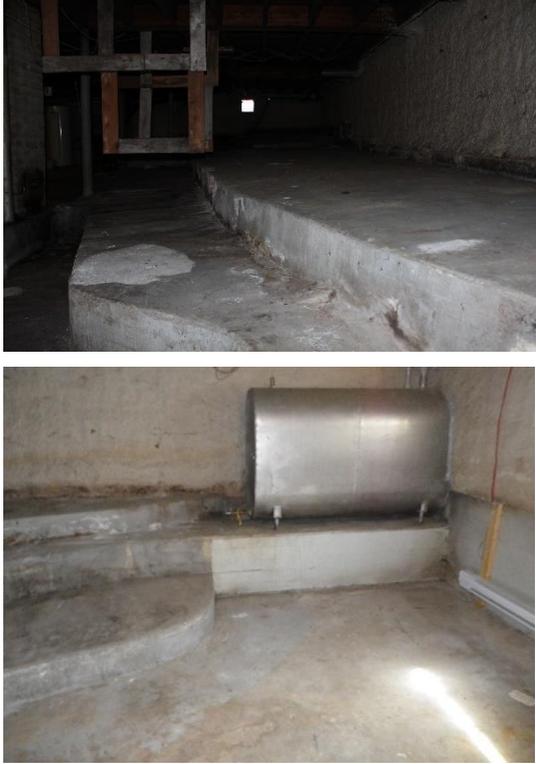
<p><i>Vue en sous-sol de l'angle SUD / OUEST</i></p>
Le béton	<p>Des essais ont été réalisés à l'aide d'un scléromètre afin d'estimer la résistance en compression du béton.</p> <p>La résistance moyenne obtenue sur les voiles périphériques est de l'ordre de 46 MPa.</p>

Zone	Description	Photos
Façade EST	Sans objet car mitoyenne avec la villa d'à côté.	
Intérieur	Description	Photos
Rez-de-chaussée	Aucune fissure structurelle sur les faces intérieures n'est visible compte tenu de la présence d'un doublage généralisé du type lambris.	
Sous-sol	<p>Le sous-sol comporte un dallage et des gradins en béton. Il peut être supposé que la roche est affleurante au niveau des gradins et qu'elle a été recouverte par la mise en œuvre de béton.</p> <p>Cette roche se situe au niveau de la façade OUEST mais n'est pas visible sur les autres façades (absence de gradins)</p> <p>Les voiles périphériques du sous-sol comportent une isolation globale et les éventuels désordres n'ont pas pu être observés</p>

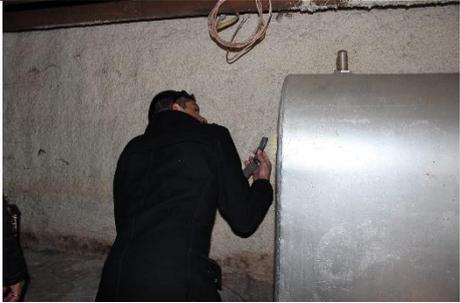
<p><i>Mesure de la résistance en compression du béton avec un scléromètre</i></p>

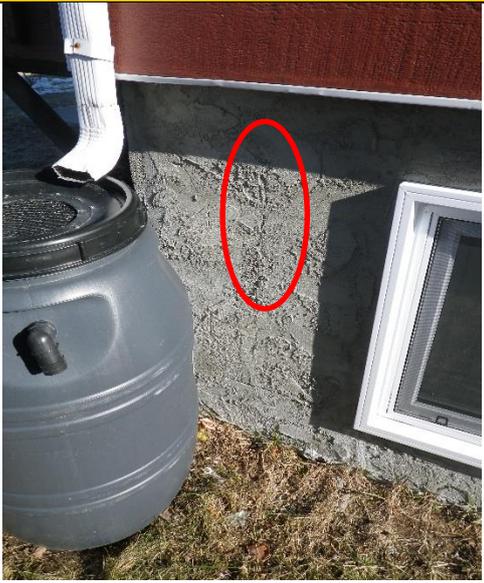
Zone	Description	Photos
Façade OUEST	<p>Cette façade possède une fissure au niveau de l'angle NORD/OUEST.</p> <p>A ce stade d'évolution de la fissure et de ce qui en est visible, il est envisageable que la fissure ne concerne que l'épaisseur de l'enduit recouvrant les murs du sous sol et que la partie structurelle du mur ne présente pas de désordre</p>

De plus, les écoulements d'eau provenant des descentes peuvent induire des phénomènes de tassement au niveau des fondations. Cependant, compte tenu de la faiblesse de l'ouverture des fissure visible (de l'ordre de 0.1mm), il ne peut être statué à ce jour une hypothèse unique et certaine sur l'origine des désordres.

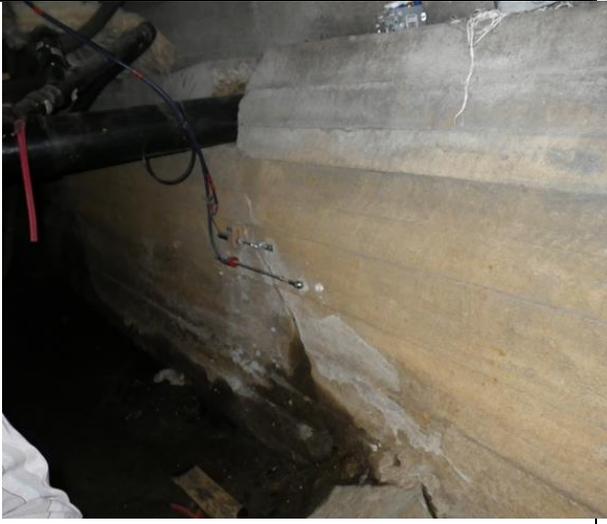
<p><i>Capteur sismique monté sur un doublage (buanderie)</i></p>
Soubassement / vide sanitaire	<p>Le soubassement de la maison est composé de murets périphériques et d'un muret de refend. Ce dernier présente une fissure infiltrante à mi-longueur. Le sens d'infiltration (depuis le NORD vers le SUD) est dû à la différence d'altimétrie des terrassements du vide sanitaire.</p>

Zone	Description	Photos
		<p><u>Vue d'ensemble du muret de refend dans le vide sanitaire</u></p>
<p>Le beton</p>	<p>Des essais ont été réalisés à l'aide d'un scléromètre afin d'estimer la résistance en compression du béton.</p> <p>La résistance moyenne obtenue sur les voiles périphériques est de l'ordre de 44 MPa.</p>

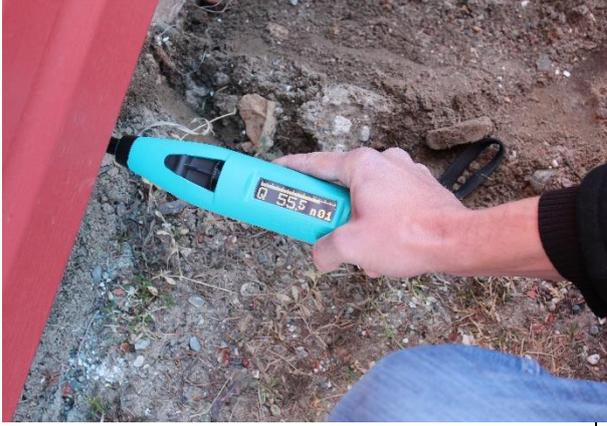
<p><u>Mesure de la résistance du béton au scléromètre</u></p>
<p>Les armatures</p>	<p>Les murets ne comportent pas d'armature sur les zones accessibles testées.</p> <p>De plus, une partie du muret de refend a été démolie afin de permettre le passage d'un vide sanitaire à l'autre et aucune armature n'est visible sur le tableau de l'ouverture.</p>
